Los efectos orientados del terremoto de Lisboa (1755) en el patrimonio de Sevilla (Valle del Guadalquivir, España)

1755 Lisbon earthquake effects in the Seville's heritage (Guadalquivir Valley, Spain)

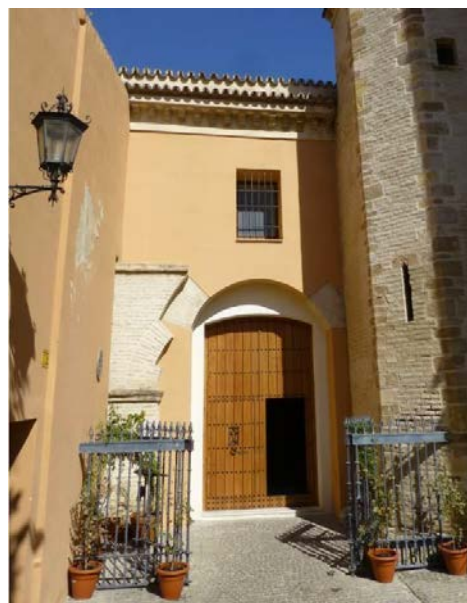
FIGURA 2: Puerta sur de la Iglesia de San Andrés, en la que se puede ver el colapso y posterior reparación del arco de fábrica de ladrillo.

San Andrés: citada en crónicas de época (Udías 2010) como “inservible”. Fachada sur con efectos visibles actualmente, cuya restauración ha sacado a la luz la fábrica de ladrillo donde se puede ver el arco colapsado de la puerta de entrada (Fig. 2). La dirección del arco es N085°E, por lo que el movimiento debió producirse paralelo a este muro para generar el colapso de la clave del arco. La fachada principal, perpendicular a la nave central y a la anterior tiene una portada con las claves reparadas. Los arcos interiores de la nave principal están deformados y plegados (dirección de la nave:

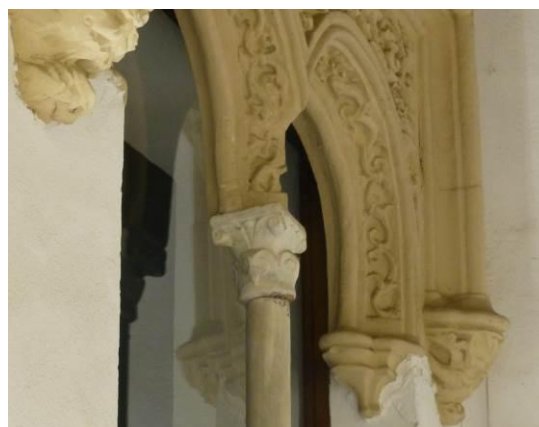
FIGURA 4: Fuste de columna desplazado en el capitel. Patio del Palacio de Pinelo.

Palacio Pinelo: en este caso no se han encontrado citas históricas al respecto, pero dentro del palacete del s. XVI es posible identificar una serie de EAes que indicarían una dirección media de movimiento N-S. Patio porticado con el lateral O cizallado (dirección del corredor cizallado: N015°E), la cizalla es diestra. También es posible observar el desplazamiento del fuste de una columna de una ventana 12 cm hacia el E (Fig. 4). Teniendo en cuenta estas dos direcciones la dirección media de movimiento del sustrato sería NE-SO.
