Procesos de inestabilidad de laderas en la Ruta del Cares, PN Picos de Europa

Landslide processes in Ruta del Cares, Picos de Europa National Park

M.J. Domínguez-Cuesta¹, L. Álvarez García¹ y M. Meléndez Asensio²

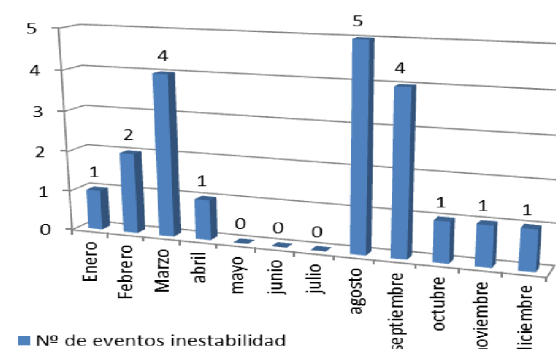
FIGURA 2. Distribución mensual de los 20 eventos de inestabilidad de laderas recopilados de entre los registrados en La Ruta del Cares para el período 2001-2016.

Se han podido recopilar un total de 20 incidencias referentes a inestabilidades de ladera ocurridas en la Ruta del Cares. De ellas, 2 proceden de la base de datos del Servicio de Emergencias 112 Asturias. En los diarios de prensa escrita se han hallado un total de 18 Noticias: 12 en el Diario de León, 2 en El Comercio y 4 en La Nueva España. Del total de eventos de inestabilidad recopilados, el 58% de los casos tuvo lugar en territorio asturiano, ocurriendo el 42 % restantes ocurrió en tierras leonesas. La ocurrencia de estas inestabilidades ha tenido lugar preferentemente en invierno y asociado a épocas de lluvia, fundamentalmente durante el mes de marzo (Fig. 2). Por otra parte, en los meses de agosto y septiembre se han podido contabilizar un total de 9 incidencias, lo que se relaciona con la gran afluencia de personas durante el período estival en la Ruta del Cares.

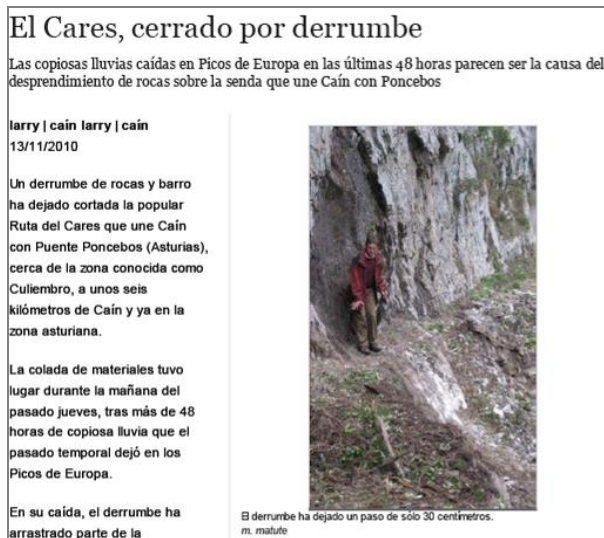
FIGURA 3. Noticia publicada el 13/11/2010 en El Diario de León informando sobre una inestabilidad, asociada a precipitaciones, que provocó el cierre temporal de La Ruta del Cares.

En numerosas ocasiones los procesos de inestabilidad fueron de pequeña envergadura, restringiéndose a caídas de roca de escasa entidad que no causaron daños. Sin embargo, en 10 situaciones, la Ruta del Cares tuvo que ser cortada, prohibiéndose

temporalmente el acceso por la ocurrencia de estos fenómenos (Figs. 3 y 4).

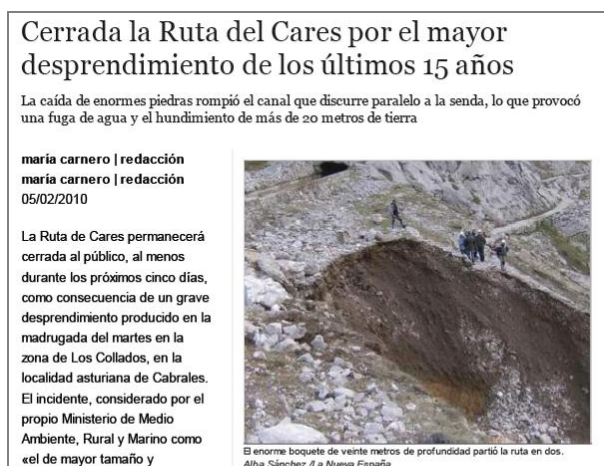
FIGURA 4. Noticia publicada el 05/02/2010 en El Diario de León informando sobre la desestabilización de un depósito de derrubios debido a las filtraciones ocasionadas por la rotura previa del canal, que se puede observar en la parte superior de la fotografía.

En diversos sucesos, la ocurrencia de inestabilidades ha estado relacionada con alguna incidencia con el canal que transporta el agua desde Caín hasta Poncebos. Así, en 2010, tuvo lugar un desprendimiento de rocas, una de las cuales golpeó la canalización, provocando una grieta en la misma a través de la cual se filtró el agua durante varios días. Como consecuencia de ello se fue empapando un depósito de derrubios situado por debajo del canal, acabando por desestabilizarse mediante un mecanismo de deslizamiento (Fig. 4).

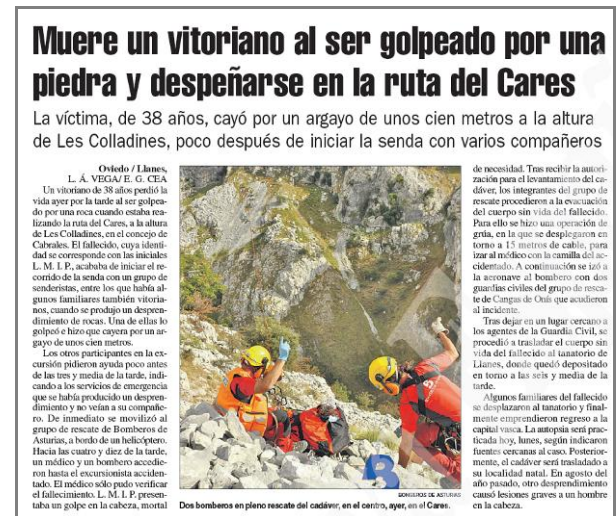
En 10 de los casos registrados, los procesos de gravedad provocaron daños personales. 8 personas resultaron heridas por caídas de rocas y, además, 2

personas perdieron la vida al verse golpeadas por una roca (Fig. 5).

FIGURA 5. Noticia publicada el 03/09/2012 en La Nueva España.

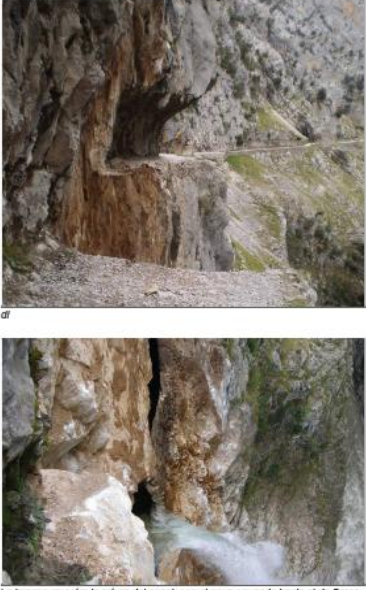
La imagen muestra la rotura del canal, con el agua cayendo hacia el río Cares.

FIGURA 5. Noticia publicada el 18/04/2012 en *El Diario de León* informando sobre un desprendimiento de rocas, que provocó daños en el canal (ver fotografía inferior) y el cierre temporal de La Ruta del Cares.

En 6 casos la envergadura del proceso de inestabilidad ha requerido la utilización de maquinaria pesada para llevar a cabo diversas tareas como retirar el material caído, el saneamiento de la ladera, etc. Así, por ejemplo en junio de 2012, durante la obra de reparación del gran desprendimiento de rocas que había tenido lugar el 17 de abril anterior, se llegó a utilizar un helicóptero para transportar todo el material necesario para construir una pasarela aérea que permitiera salvar el hueco de varios metros, originado tras la caída de más de mil toneladas de roca al fondo del valle (Figura 5). Esta inestabilidad se originó en una zona en la que la senda atravesaba un pequeño túnel, inferior a 10 metros de largo, en el paraje conocido como la Madama de la Huertona. Tanto la base como el techo de dicho túnel se desplomaron durante el citado evento. En el proceso de caída parte de las rocas chocaron con el borde de canal, que transcurre casi totalmente subterráneo en esta zona, provocando su rotura parcial (Figura 5).
